Ulykkesanalyserapport

11.08.2022 Fv. 523 Rogaland Strand Botsheitunnelen

Ulykkesanalysegruppen (UAG)

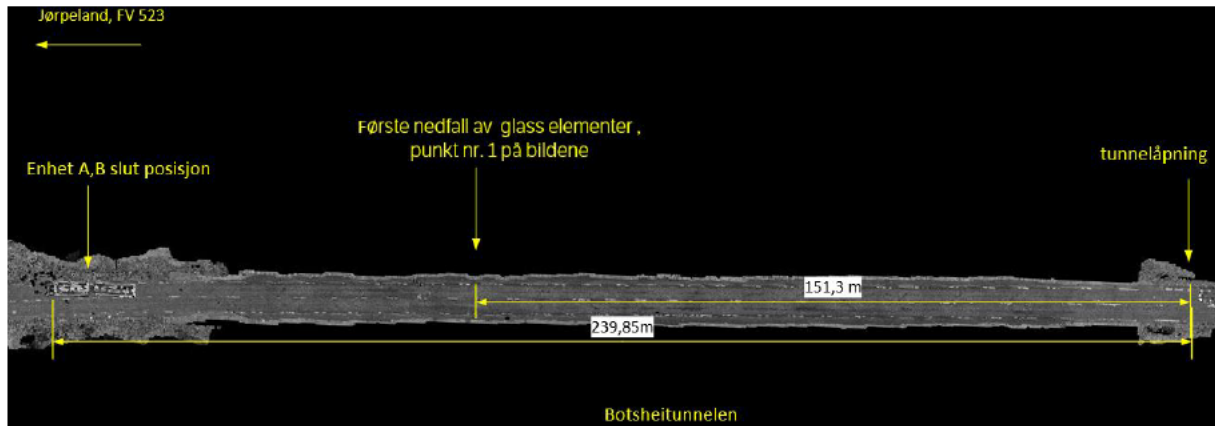
Figur 3. Målsett skisse over ulukkesstaden. Vogntoget er eining A og B.

Vogntoget køyrde nordover på fv. 523 mot Jørpeland. Då vogntoget køyrde i Botsheitunnelen kolliderte det med ein fotgjengar som gjekk på rulleski i tunnelen. Ullukka skjedde ca. 150 meter inne i tunnelen og rulleskiløparen gjekk i same retning som vogntoget køyrde.

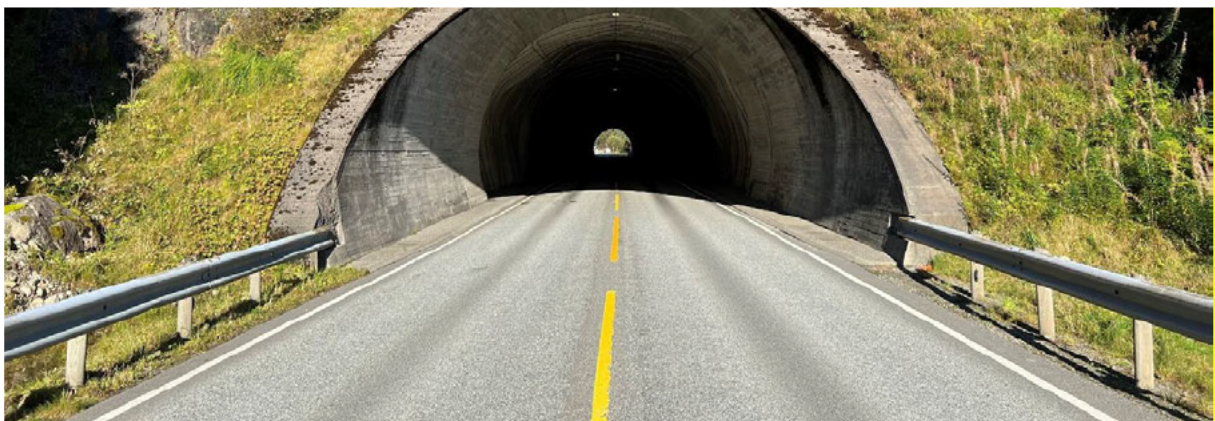
Ullukkesstaden var ca. 150 meter inne i den ca. 200 meter lange Botsheitunnelen. Tunnelen går tilnærma beint fram, og det er sikt gjennom heile tunnelen.

Lysa i tunnelen var dimensjonert etter krava i handbok 021 Vegtunneler (1992-08) og vart i 2015 blant anna byta med tilsvarande LED-belysning med berekna luminansnivå 2 cd/m². Ved dimensjonering av ny tunnel i dag er krava til belysning endra.

Dekkequaliteten var god. I tunnelen var det forsterka midtoppmerking med gul varsellinje i «dråpeflex» og det var heiltrekte kvite kantlinjer i «longflex».

Bilete 1 Ullukkesstaden sett i køyreretninga til vogntoget og rulleskiløpar.

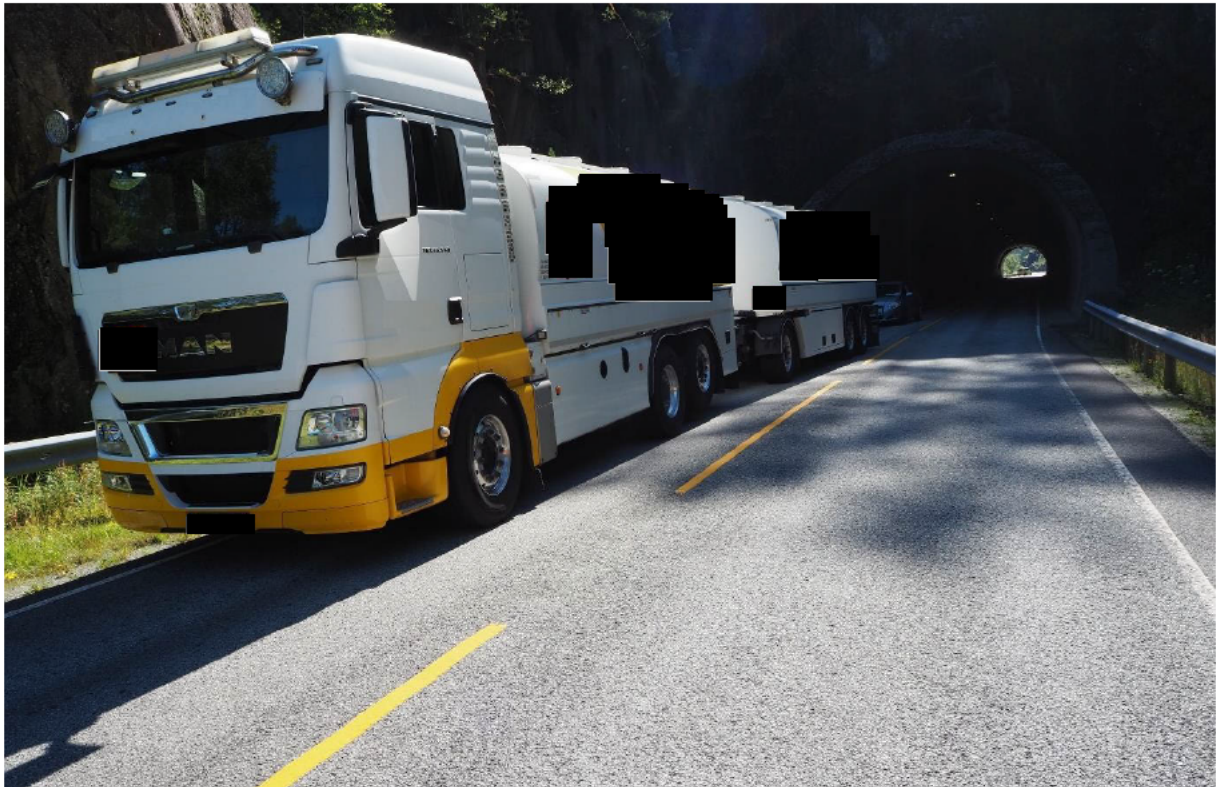
Det vart ikkje funnen feil eller manglar med vogntoget etter ulukka som har medverka til ulukka.

Bilete 2 Vogntoget etter ulukka.

Då vogntoget vart undersøkt etter ulukka stod lysbrytaren i posisjon «0» der berre køyrelys var tent framme. Det er ikkje undersøkt spesielt, men truleg har nærlys ikkje slått seg på automatisk i tunnelen ved denne brytarposisjonen. Dette har difor gjort at vogntoget køyrde utan nærlys/langlys gjennom tunnelen.

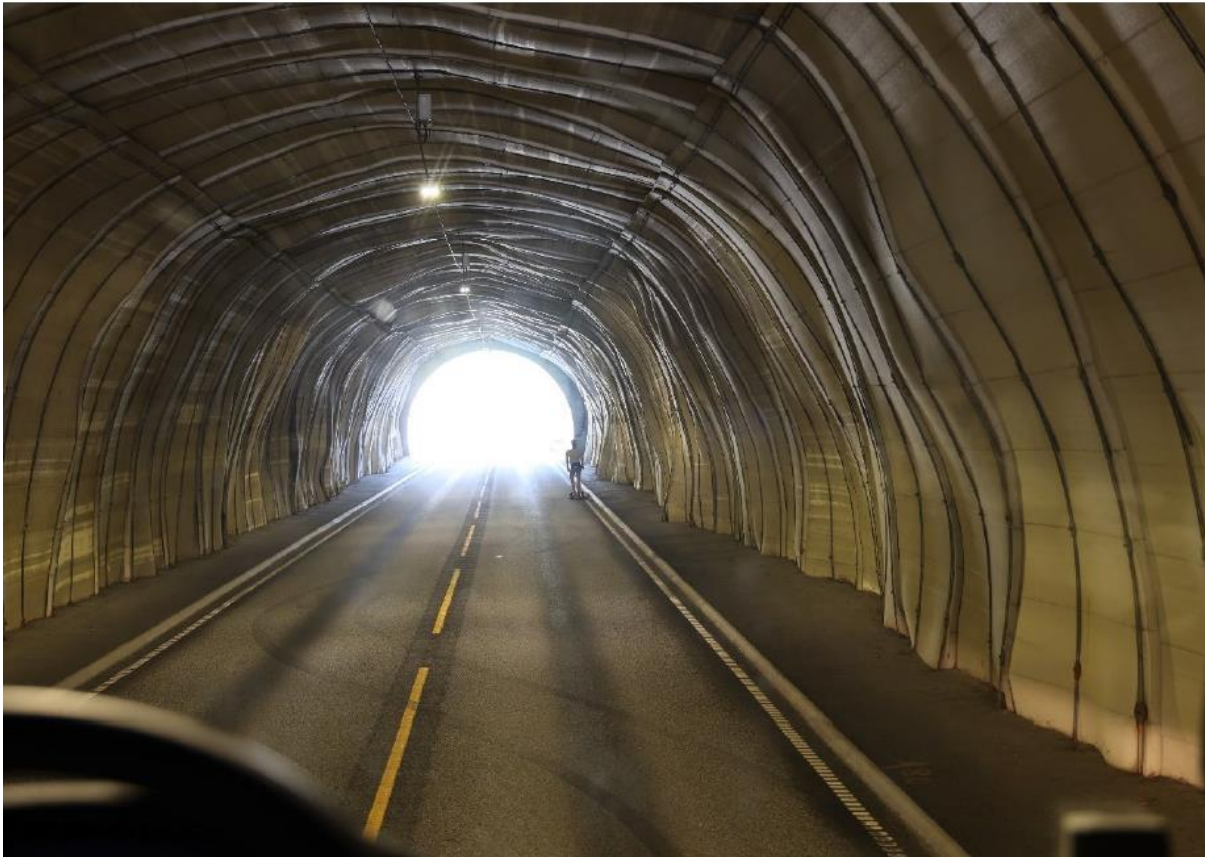
Bilete 3 Bilete er teke ca. 100 meter inne i tunnelen under politiet sin rekonstruksjon av ulukka.

Tunnelen er ca. 200 meter lang og rett slik at ein ser gjennom tunnelen. Dette gjorde at det på ulukkestidspunktet vil opplevast som mørkt i tunnelen og at ein kan bli blenda av lyset frå opninga lenger framme. Lysa i tunnelen var tent men det er usikkert om overgangssone var riktig belyst.

Det bør vurderast om det skal gjennomførast lysmålingar i tunnelane som er i drift for å lage ei oversikt over tunnelar der ljосnivå ikkje er i samsvar med regelverket. Dette må deretter setjast opp mot risiko for den enkelte tunnel slik at det kan lagast prioriteringslister for utbetring.
